# 西青精武亚洲新材料（天津）有限公司“4·12” 一般窒息事故调查报告

2026 年 4 月 12 日，在位于西青区精武镇学府工业园内，亚洲新材料（天津）有限公司液氩罐体发生泄漏，氩气扩散至相邻的格斯瑞（天津）工程技术有限公司院内，造成该公司两名员工因缺氧窒息，后经送医抢救无效死亡。直接经济损失人民币 338.7995 万元（不含事故罚款）。

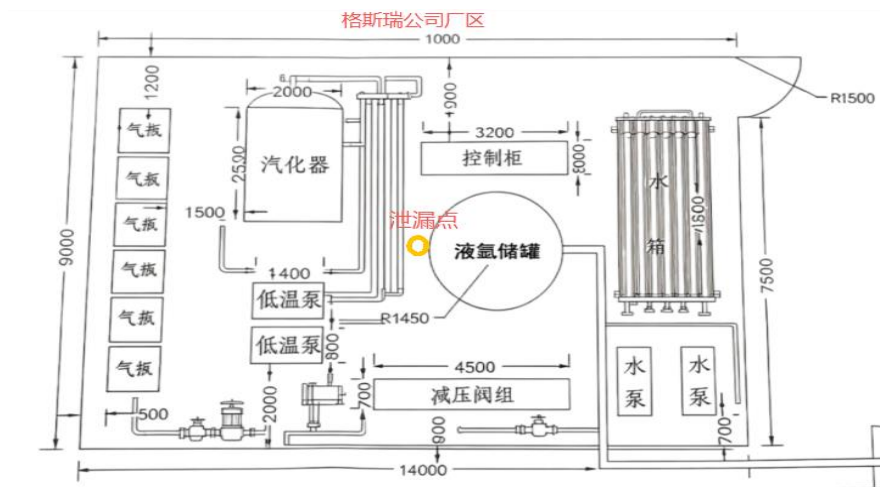
平面布置图

该贮罐作业区为室外露天场地，东侧、北侧以简易金属围挡与格斯瑞有限公司厂区相邻，西侧为本公司生产厂房墙体，南侧连通厂区硬化地面及通行通道。液氩贮罐与周边建构筑物间距明确，东侧距格斯瑞公司围挡约3.5m，西侧距本厂厂房墙体约4.2m，南侧距厂区硬化通道边缘约5.0m；汽化器、低温泵、控制柜等周边配套设备与罐体间距在1.0m至2.0m之间，设备布置较为紧凑。爆破片破裂口朝向北侧偏东，正对相邻格斯瑞公司厂区。

贮罐区整体为长方形场地，东西长约 14m、南北宽约 9m，区域内设备分区排布，自西向东依次设置气瓶区、汽化器、低温泵、控制柜、低温贮罐、减压阀组、水箱及水泵；涉事液氮低温贮罐布置于场地中部偏右位置，罐体直径约 2.9m。

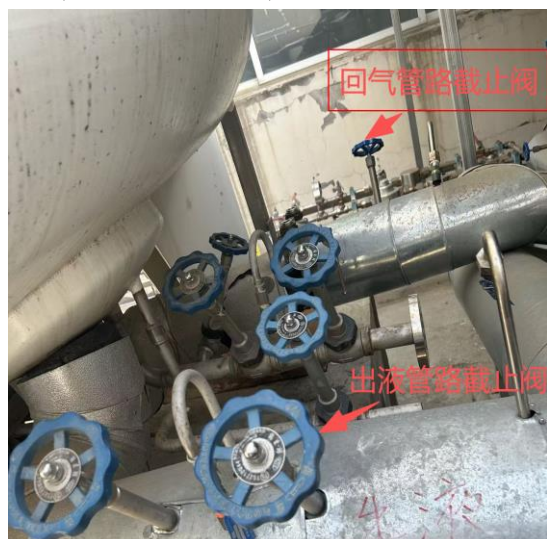
据亚洲新材料公司事后现场处置人员张某描述，液氮罐体出液管路、回气管路上的截止阀及低温泵的开关处于开启状态。

出液、回气管路截止阀

亚洲新材料公司在停止使用氩气后，未关闭低温泵开关及其出液、回气管路截止阀，致使罐体、低温泵、管路形成连通的系统，液氩在低温泵内持续吸热汽化，当回气管路中的压力高于罐内压力时，氩气经回气管路回流至罐内，导致罐内压力持续升高。当罐内压力达到临界值时，罐体安全附件爆破片启动泄压，大量液氩自爆破片处泄漏并迅速汽化。因氩气密度大于空气，在现场半封闭区域沉降积聚，形成缺氧环境，毗邻的格斯瑞公司两名人

二是要强化安全教育培训工作，严格规范全员作业行为。常态化开展氩气站设备操作、低温液氩介质特性、窒息风险防范、设备停机操作等专项培训，督促全员严格执行安全管理制度和操作规程，严格落实设备停机后依次关闭出液、回气各类截止阀门的操作要求，对违章操作人员实施内部处罚、安全警示教育及再培训再考核，考核合格后方可重新上岗，坚决杜绝违章作业行为。

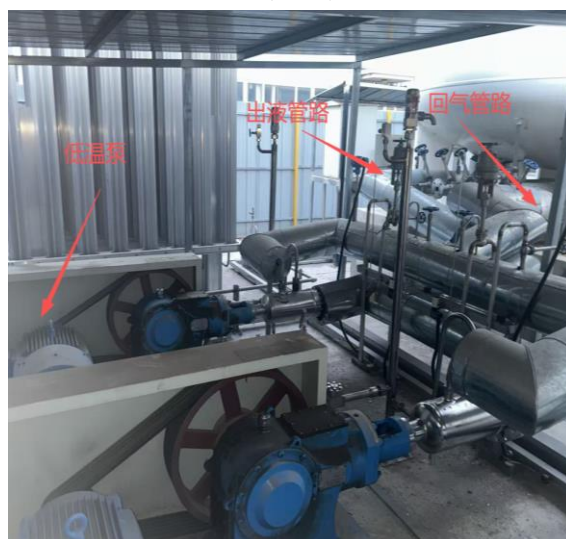
该贮罐配置了 2 台低温液体泵（一用一备），单台流量为  $1500\text{L/h}$ ，工作压力  $150\text{bar}$ ，采用变频控制方式，具备自停自启功能，是将贮罐内的液态氩输送至汽化器及各用气点，保障用气环节的连续稳定，该低温泵在日常使用过程中会出现两端严重结霜的现象，保温效果有限。汽化设备采用空温式汽化器，为立式铝制结构，设计处理能力  $1500\text{Nm}^3/\text{hr}$ ，工作原理为通过空气换热将液态氩汽化为气态氩，满足生产工艺对气态氩的需求，配套设置控制柜，集成温度、压力监测仪表，可实现设备基础运行控制，实时监测汽化过程中的关键参数。管路与阀门系统作为设备间的

低温泵及管路

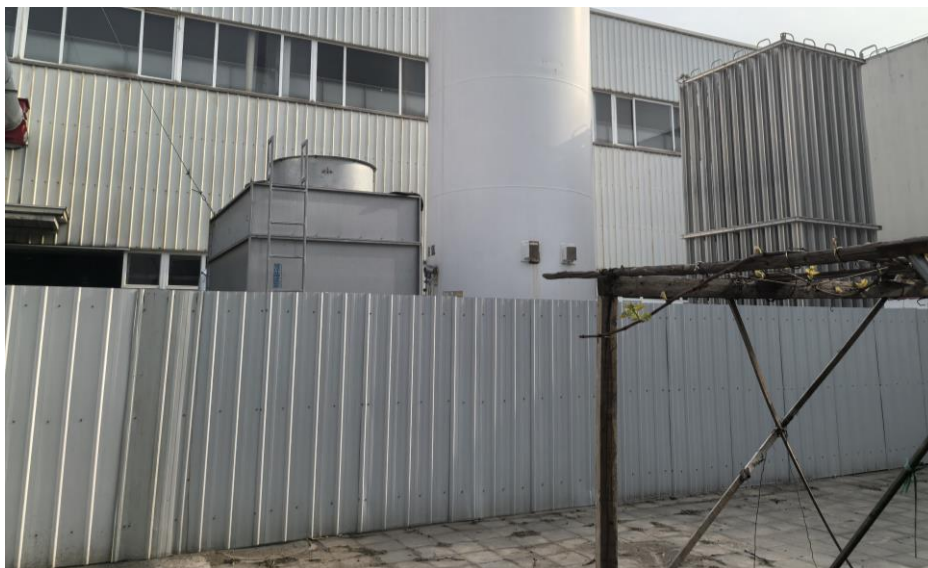
贮罐作业区四周设置彩钢板围挡，形成半封闭作业空间。区域无强制通风设施，受厂房、围挡遮挡影响，自然通风条件较差；场地地势平坦无明显坡度，因氩气密度大于空气，泄漏后易在作业区内低洼处沉降积聚，难以自然扩散。

格斯瑞公司后院，可见罐体彩钢板围挡

三是要深化安全风险辨识，完善分级管控措施。全面开展设备设施、作业区域、人员管理全流程、系统性安全风险辨识，重点关注罐体升压超压、液氩管路阀门状态、氩气泄漏积聚、密闭及半封闭区域缺氧窒息等安全风险，针对性制定风险管控措施，明确管控责任清单。给液氩储罐加装超压报警、氧浓度监测报警、事故排风等风险管控措施，提高设备本质安全。在风险区域设置醒目警示标识，告知毗邻公司安全风险。
