# 西青李七庄津西青(挂)2025-03号地块“3·21” 一般高处坠落事故调查报告

2026年3月21日16时30分许，位于西青区李七庄街恒兴道南侧的津青(挂)2025-03号地块项目，施工人员在1#楼四层(含架空层)北侧安装墙板的过程中，发生一起高处坠落事故，造成1人死亡，直接经济损失135万元(不含事故罚款)。

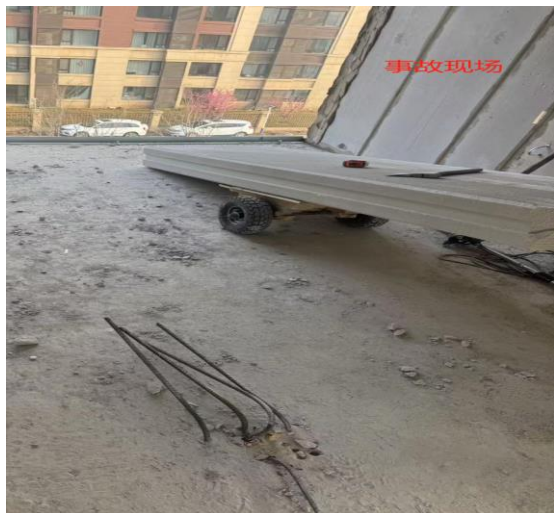
事故现场图

16 时许，施工作业面东侧 ALC 外墙板安装完毕，二人随即转向北侧 ALC 外墙板安装作业。作业期间，张某红先对北侧墙板安装位置进行砂浆涂抹，李某才则使用运料车将 ALC 墙板运至安装位置附近，随后二人合力将一块墙板立起。在挪放墙板过程中，二人发现安装位置底部有一颗膨胀螺栓凸起，导致墙板无

法正常安装，遂将该墙板放回运料车（墙板底部朝向北侧，靠近临边）。16 时 21 分许，李某才准备使用斧头对墙板底部进行开槽处理（用于预留膨胀螺栓所需深度），在前往墙板底部进行开槽途中，李某才不慎绊倒，从四层北侧临边处坠落，事故发生。

李某才临边进行 ALC 外墙板安装作业时未佩戴安全带，在给外墙板底部开槽途中不慎绊倒，从 1#楼四层北侧临边处坠落至地面，是本次事故发生的直接原因。

一是要严格遵照《建设工程安全生产管理条例》相关规定，全面修订完善施工组织设计及二次结构专项方案，制定 ALC 外墙板安装过程中的安全技术措施，明确临边安装作业时安全带的系挂方式、固定点位等内容，同时做好安全技术交底工作，将方案及安全措施全面传达至每一位作业人员。二是要认真落实《中华人民共和国安全生产法》有关规定，强化教育培训，健全从业

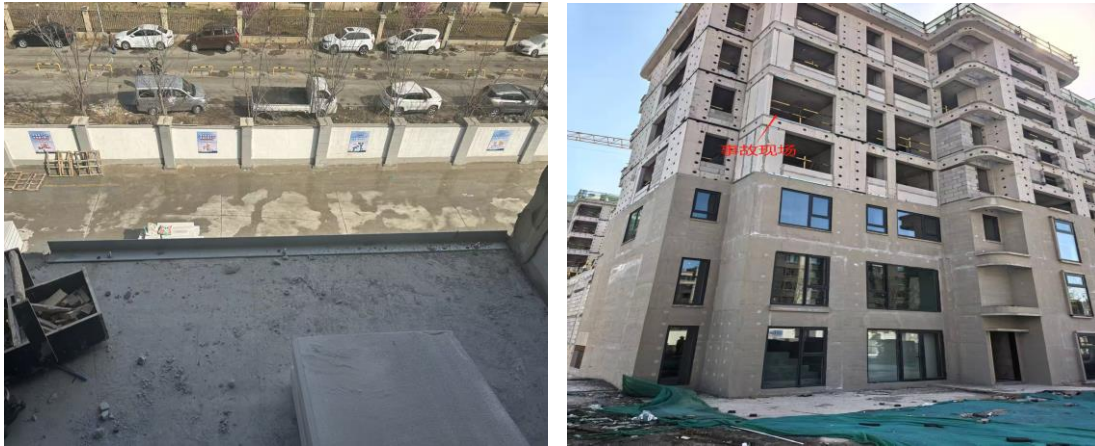
事故发生地实景

事故区域位于 1#楼四层（含架空层）东单元东户北侧，地面为混凝土地面，西侧为混凝土墙体，东侧为当日完成安装的 ALC 外墙板，北侧为事发时的墙板待安装区域。该区域东北侧放置 1 架用于运送板材的两轮车，车上放置 1 块 ALC 外墙板，该墙板规格为长 2460mm、宽 600mm、厚 200mm，重量约 200Kg，墙板上放置有 1 盒米尺和 1 柄斧头。作业区域周边地面还摆放有撬棍、盒尺、斧头、粘接砂浆等相关作业工器具。临边位置可见膨胀螺丝，坠落高度约 12 米。
