# 西青精武亚洲新材料（天津）有限公司“4·12” 一般窒息事故调查报告

2026 年 4 月 12 日，在位于西青区精武镇学府工业园内，亚洲新材料（天津）有限公司液氩罐体发生泄漏，氩气扩散至相邻的格斯瑞（天津）工程技术有限公司院内，造成该公司两名员工因缺氧窒息，后经送医抢救无效死亡。直接经济损失人民币 338.7995 万元（不含事故罚款）。

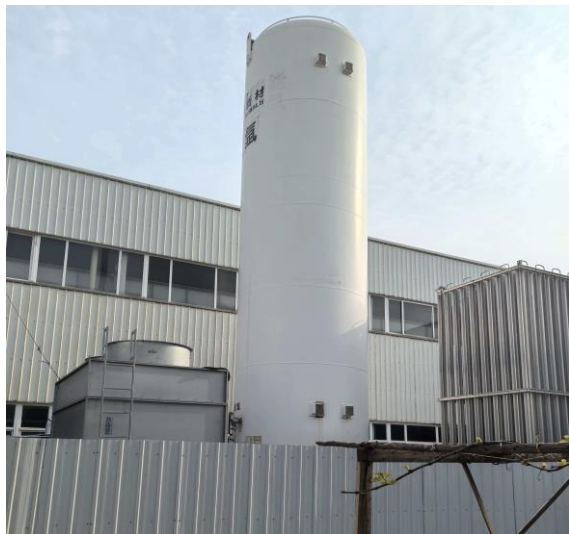
液氩贮罐为立式低温绝热固定式压力容器，属于第二类压力容器，使用单位为亚洲新材料公司，并于 2025 年 5 月 19 日办理了特种设备使用登记证，编号：容 15 津 K02756（25）。该贮罐公称容积  $50\text{m}^3$ ，设计压力  $0.84\text{MPa}$ ，泄压装置安全阀整定压力为  $0.84\text{MPa}$ ，爆破片动作压力为  $0.88\text{MPa}$ 。该贮罐采用不锈钢内筒及外层绝热结构，主要用途为储存液态氩，为生产工艺提供稳定的氩气。

罐体外观

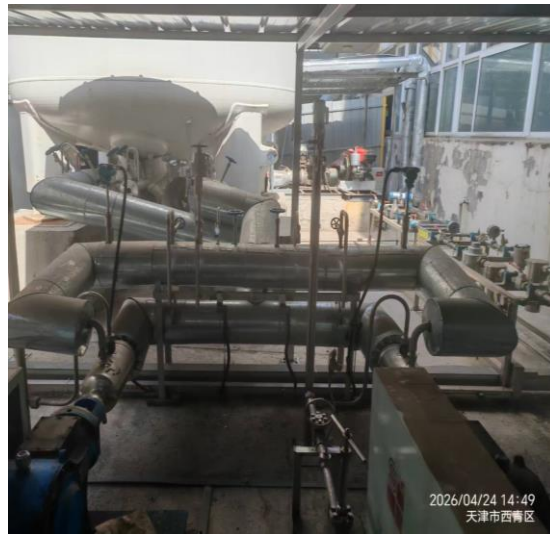
该贮罐配置了 2 台低温液体泵（一用一备），单台流量为  $1500\text{L/h}$ ，工作压力  $150\text{bar}$ ，采用变频控制方式，具备自停自启功能，是将贮罐内的液态氩输送至汽化器及各用气点，保障用气环节的连续稳定，该低温泵在日常使用过程中会出现两端严重结霜的现象，保温效果有限。汽化设备采用空温式汽化器，为立式铝制结构，设计处理能力  $1500\text{Nm}^3/\text{hr}$ ，工作原理为通过空气换热将液态氩汽化为气态氩，满足生产工艺对气态氩的需求，配套设置控制柜，集成温度、压力监测仪表，可实现设备基础运行控制，实时监测汽化过程中的关键参数。管路与阀门系统作为设备间的

管路系统

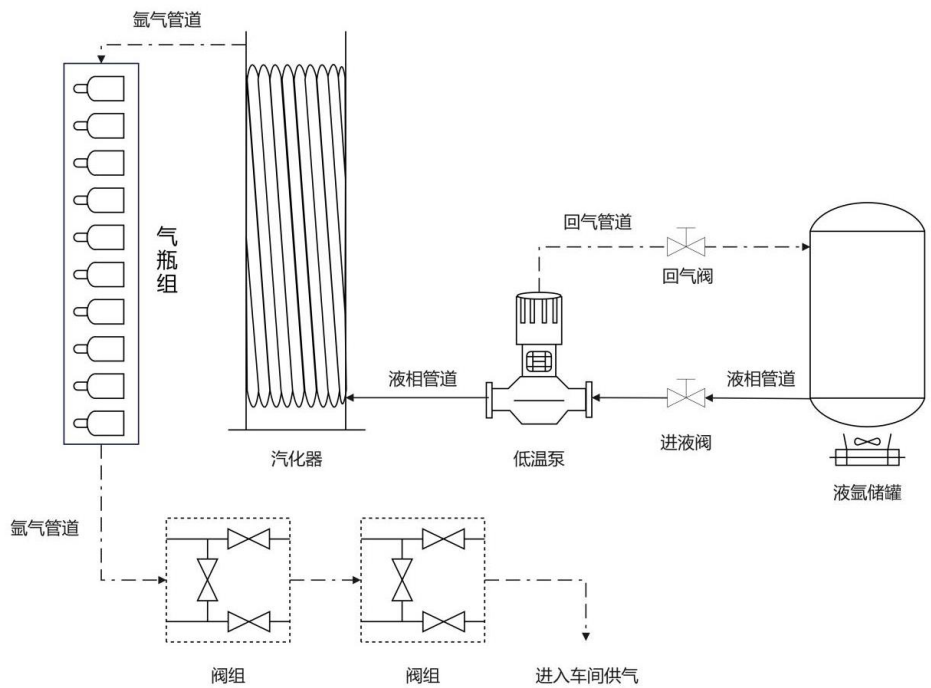
质。当气化器出口压力达到电控盘设定值的上限值时，电控盘自动停止低温泵运行，低温泵进入备用状态，此时液氩仍流过液相截止阀，经管路进入低温泵，并在泵内吸热汽化，使回气管道上的压力升高，当压力高于储罐内压力时，氩气经回气管路回到储罐气相空间。当用户不再使用氩气时，关闭低温泵电源及低温泵进液管、回气管路上截止阀。

液氩供气系统段示意图

亚洲新材料公司在停止使用氩气后，未关闭低温泵开关及其出液、回气管路截止阀，致使罐体、低温泵、管路形成连通的系统，液氩在低温泵内持续吸热汽化，当回气管路中的压力高于罐内压力时，氩气经回气管路回流至罐内，导致罐内压力持续升高。当罐内压力达到临界值时，罐体安全附件爆破片启动泄压，大量液氩自爆破片处泄漏并迅速汽化。因氩气密度大于空气，在现场半封闭区域沉降积聚，形成缺氧环境，毗邻的格斯瑞公司两名人
